SV670P 系列伺服 排障手册

资料编码 19011750A04

本手册介绍产品的故障等级分类、排障流程、警告码说明、故障说明、故障码和警告码一览表等。

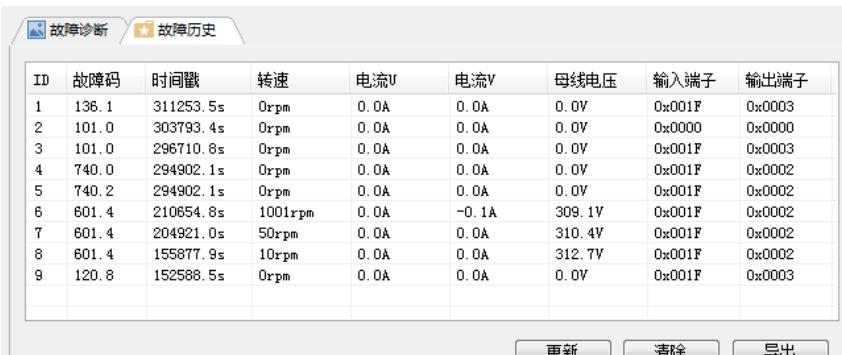
伺服驱动器具有故障记录功能，可以记录最近20次的故障和警告名称及故障或警告发生时伺服驱动器的状态参数。若最近5次发生了重复的故障或警告，则故障或警告代码及驱动器状态仅记录一次。

故障或警告复位后，故障记录依然会保存该故障和警告。使用“系统参数初始化能”(H02.31=1)可清除故障和警告记录。如下图所示：
